MARINBIOLOGISK UNDERSÖKNING

OMBYGGNAD AV
BRYGGANLÄGGNING I
LÖKEBERGA KILE

I KUNGÄLVS KOMMUN

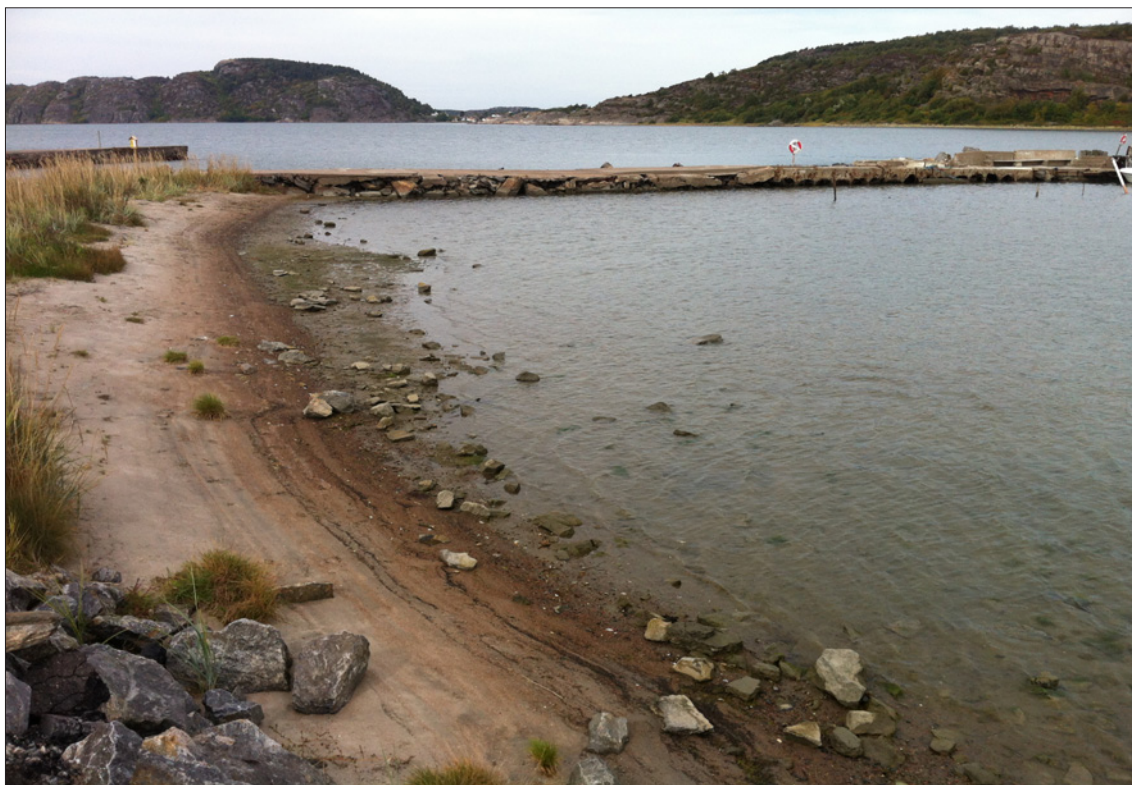
Fig 4. Stranden med vågbrytaren till brygganläggningen.

Viss ansamling av organiskt material sker i lä närmast stranden av de fasta vågbrytarna och murarna som går ut i vattnet längre mot öster, vilket framgår av fig 3 samt fig 4 och 5.

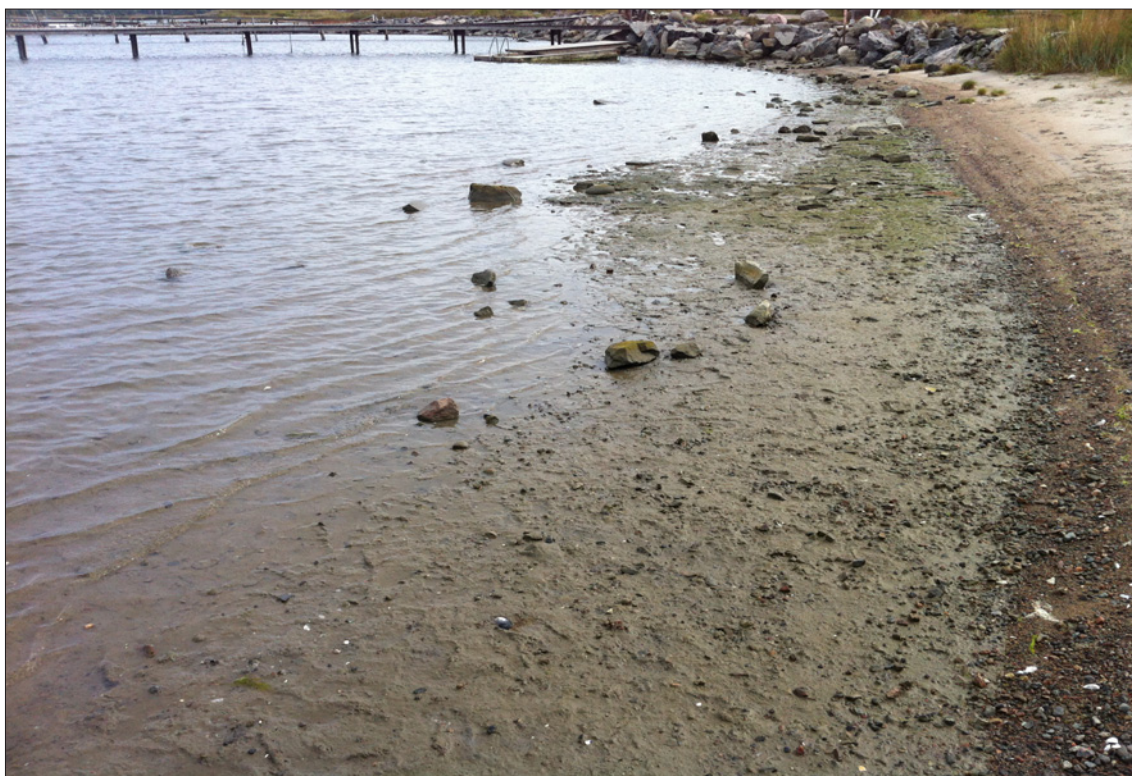
Fig 5. Stranden mot öster och inåt kilen.

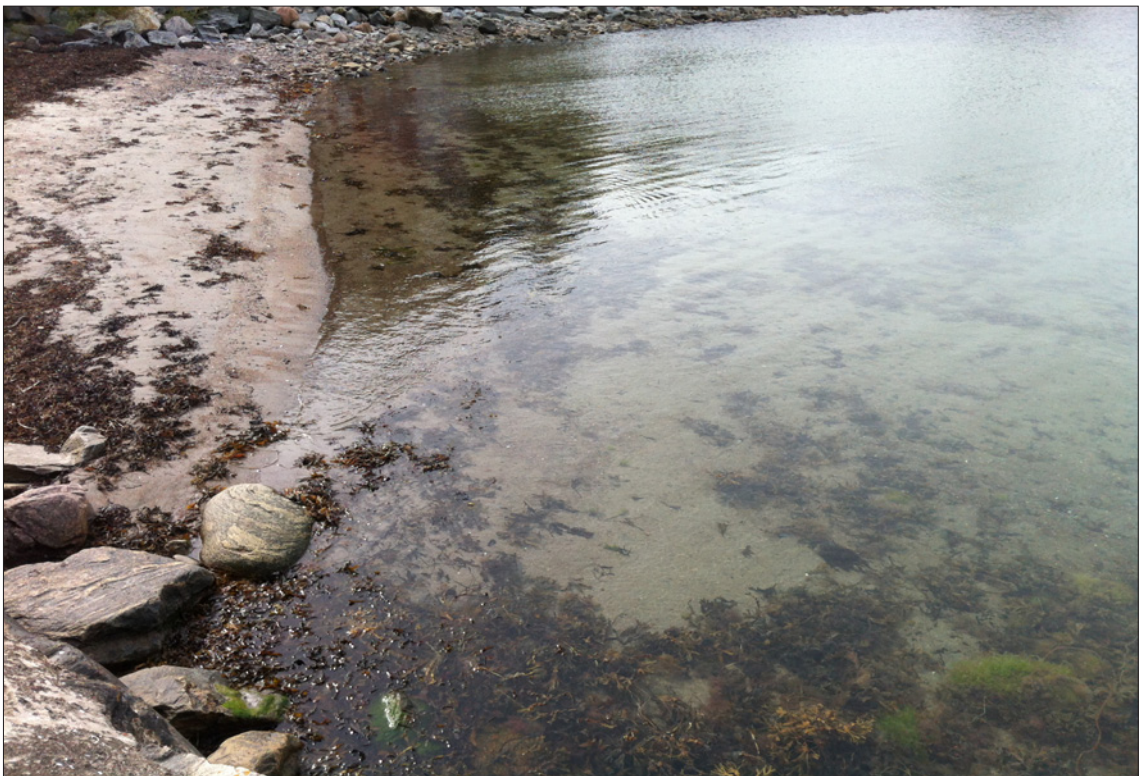
Fig 23. Stranden väster om yttre piren. Här är vegetationen mer rent "marin" med stor andel busk- och bladformade alger
