Planerad upprustning och förtätning av Småbåtshamnen i Lökeberg

1	Administrativa uppgifter	2
2	Historik och bakgrund	2
3	Befintliga förhållanden	3
4	Fastighetsförhållanden och områdesbestämmelser	8
5	Marinbiologiska och geotekniska utredningar	9
6	Planerad verksamhet	12
7	Erforderliga arbeten	14
8	Beskrivning av förutsedd miljöpåverkan	15
9	Sammanfattning	16

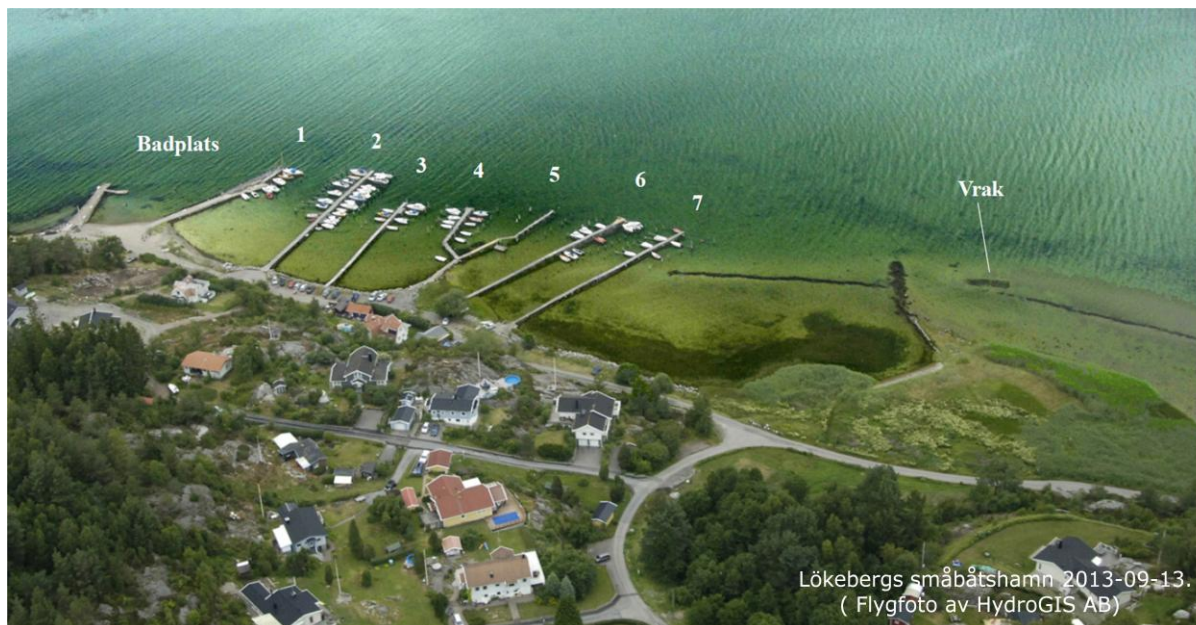
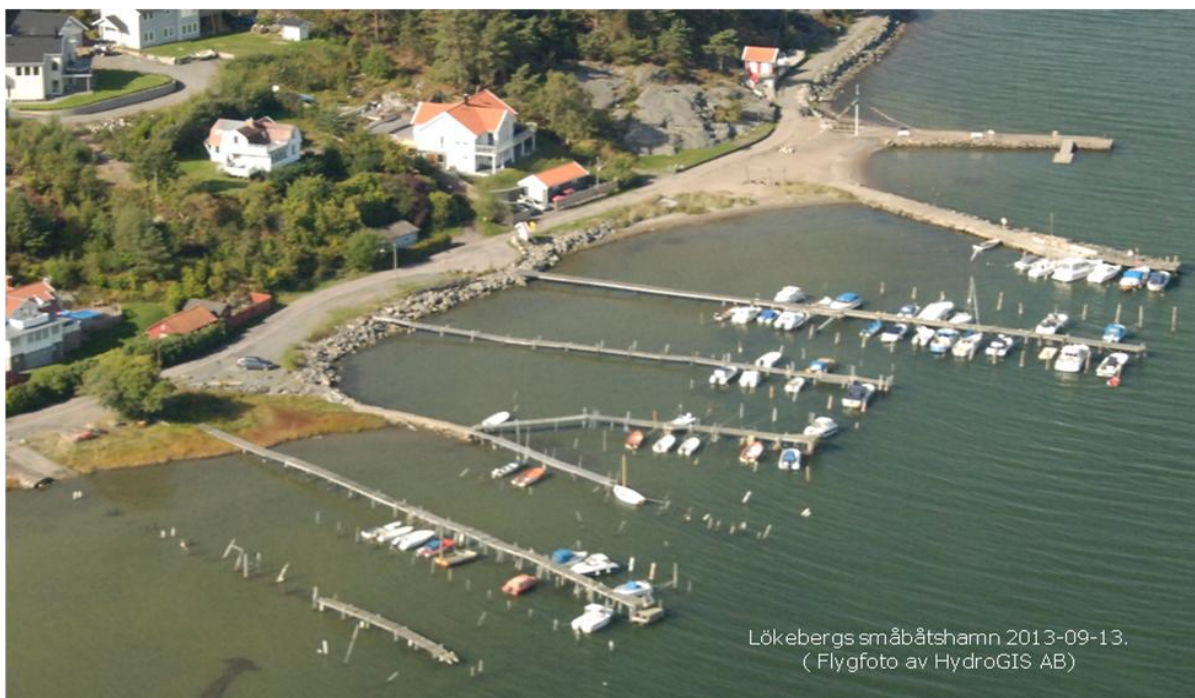
Av det översta flygfotot framgår även en långt gående uppgrundning. De första båtarna kan i regel förtöjas först 30 m ut på bryggorna vilket skapar en stor utsatthet för väder och vind.

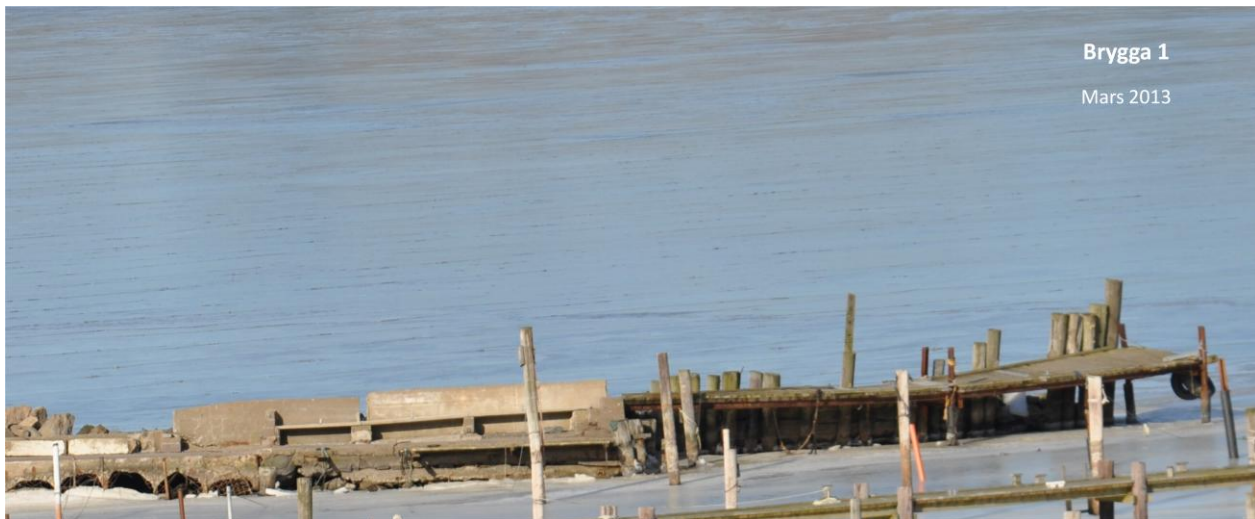
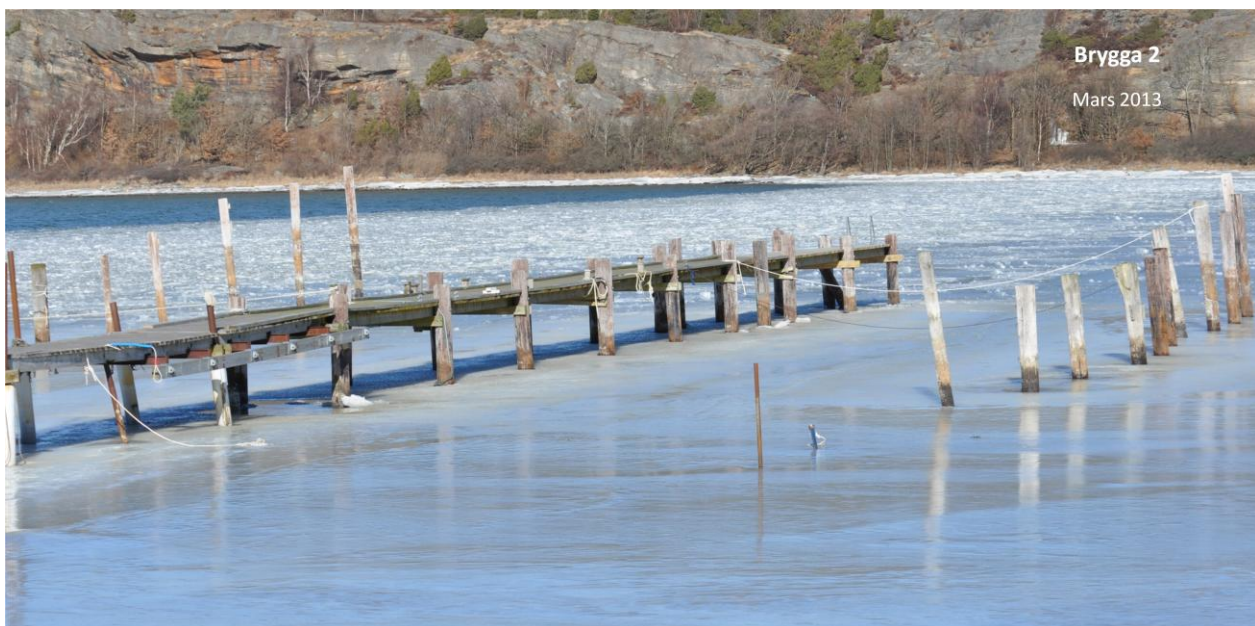
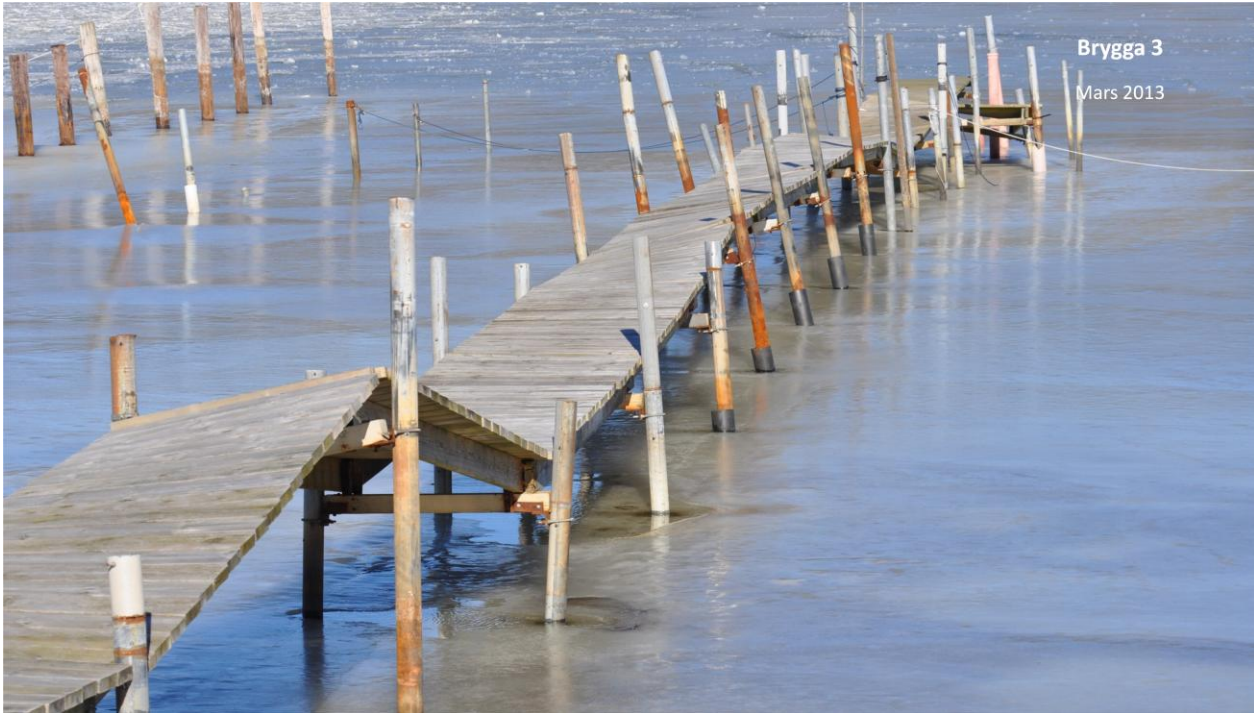
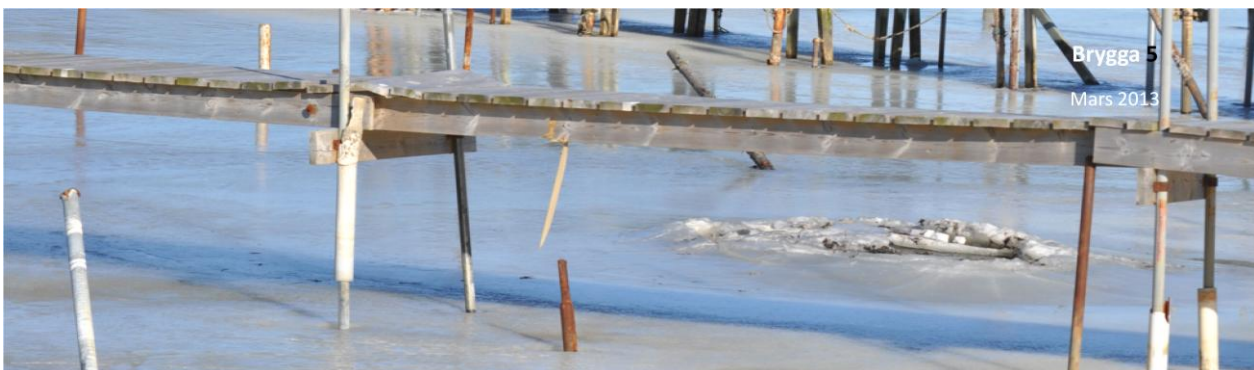
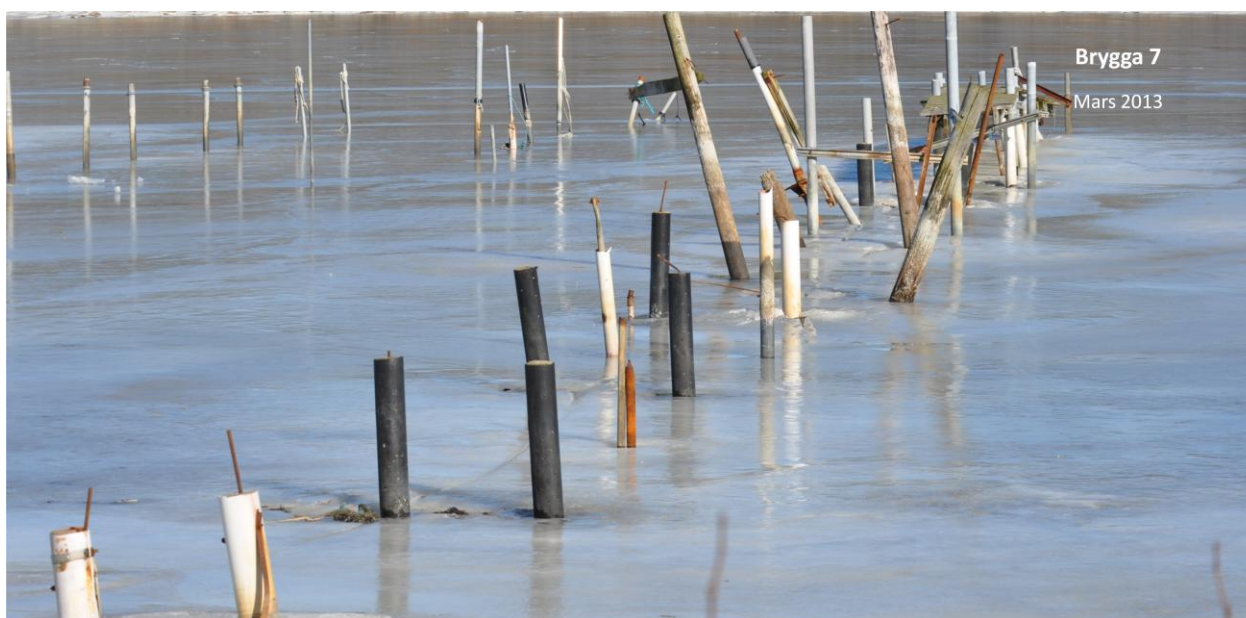
Bilderna nedan togs före den årliga upprustningen, 5:e mars 2013. Vattenståndet var något över det normala. Som framgår har is och ändringar i vattennivån gradvis lyft upp bryggorna och gjort dem ranka och farliga att beträda.

På brygga 6 kan man med ökad förstoring räkna till nio steg mellanrum på stegen på bilden. Detta motsvarar en höjd mellan 2 – 2,5 m

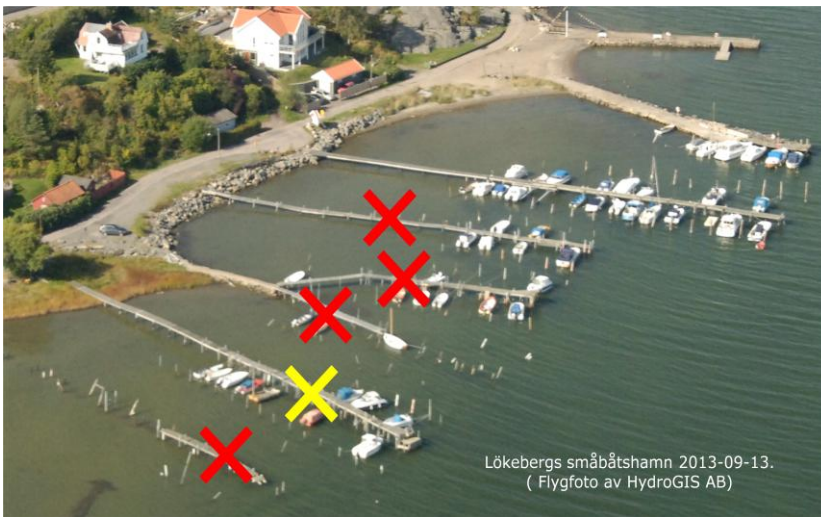
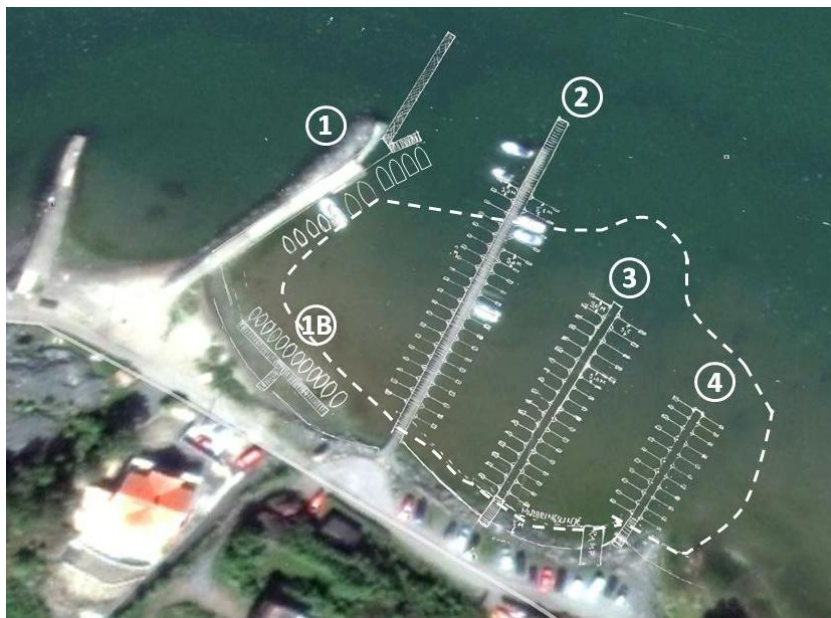
6.1 Upprustning och förtätning av hamnen i Lökeberg.

1. Befintlig vågbrytare byggs ut från 70 till 100 m.
 2. Pålbryggan, Brygga 2, är i gott skick och behålles.
 3. Fyra gamla bryggor rivs omgående
 4. En gammal brygga behålles under anläggningstiden

5. Sjösettningsrampen flyttas in i den förtätade hamnen.
 6. Hamnen muddras till 1,5 m djup.
 - a. Muddring sker från säker gräns.
 - b. Släntning enligt geoteknisk analys

- c. Segelränna utanför en av bryggorna muddras till 2 m.
 7. Bryggor:
 - ❶ Föreses med en brygga för turbåtar. (1B reservbrygga)
 - ❷ Akterstolpar rivs. Y-bommar monteras. Gästplatser med akterförtöjning längst ut.

- ❸ Ny flytbrygga av betong
 - ❹ Ny flytbrygga av betong
 8. Vågbrytare i sprängsten, 30m. Höjd +1m.
 9. Vågutbredningsmodeller visar på acceptabel våghöjd på "rundande" vågor, även vid 1m våghöjd.
(Motsvarar 25-årsstorm före 15/9)

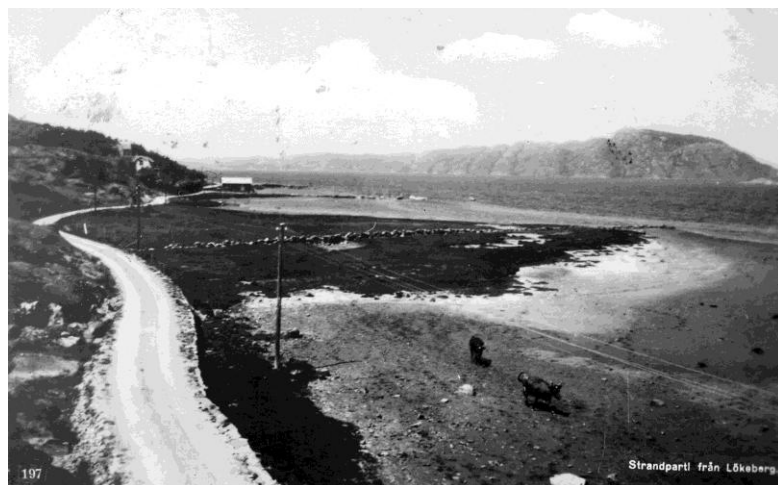
Lökebergs strandängar på 1930-talet.

Genom avlägsnande av ett konstgjort näs till den tidigare sjöboden och bryggan (se bilden), skapas en förbättrad cirkulation i det av stagnerat vatten karakteriserade området (hitom sjöboden) innanför det gamla erosionskyddet som tidigare generationer jordbrukare lagt ut för att skydda betesmarken på strandängarna. Idag är strandängarna på bilden utfyllda eller igenvuxna med vass.
