Planerad upprustning och förtätning av Småbåtshamnen i Lökeberg

1. Innehåll.

1	Administrativa uppgifter	2
2	Historik och bakgrund	2
3	Befintliga förhållanden	3
4	Fastighetsförhållanden och områdesbestämmelser	8
5	Marinbiologiska och geotekniska utredningar	9
6	Planerad verksamhet	12
7	Erforderliga arbeten	14
8	Beskrivning av förutsedd miljöpåverkan	15
9	Sammanfattning	16

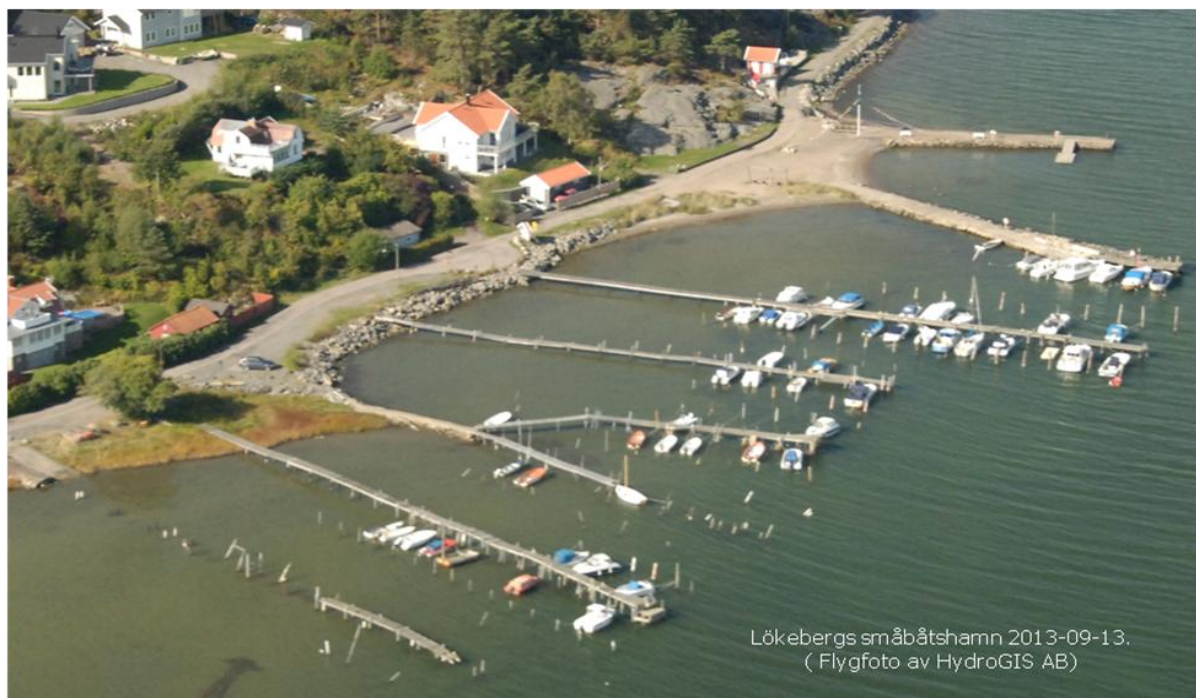
Av det översta flygfotot framgår även en långt gående uppgrundning. De första båtarna kan i regel förtöjas först 30 m ut på bryggorna vilket skapar en stor utsatthet för väder och vind.

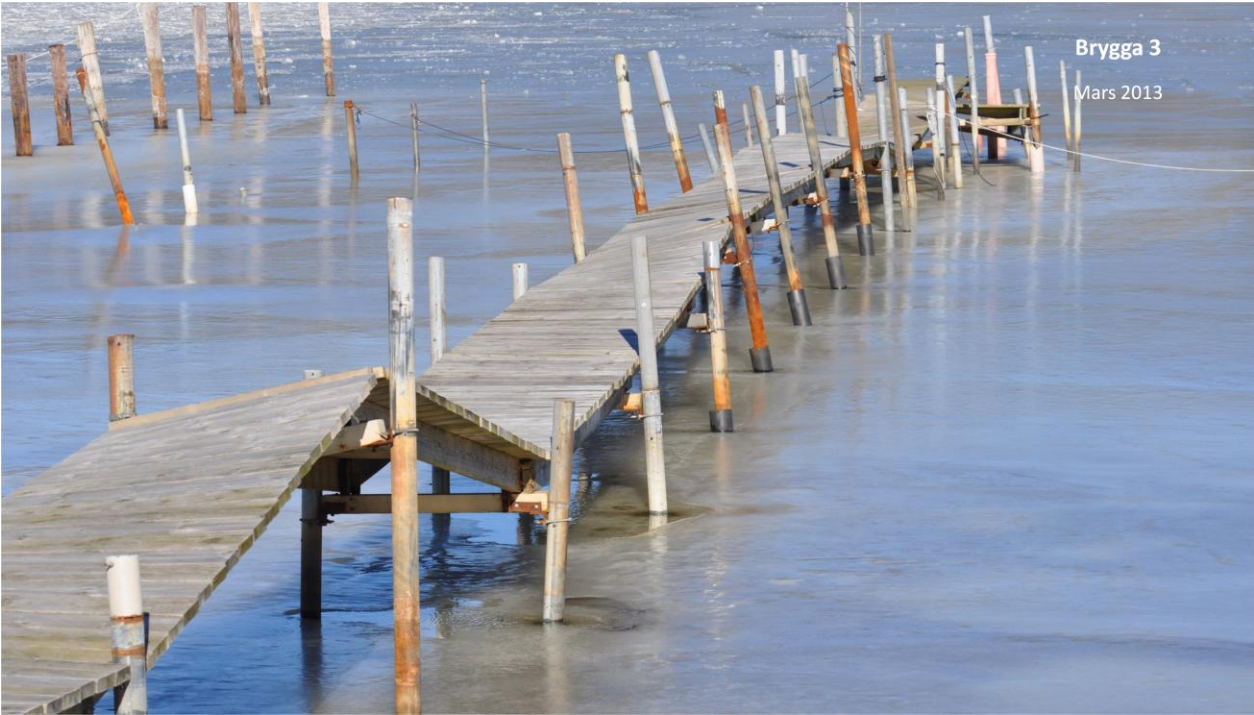
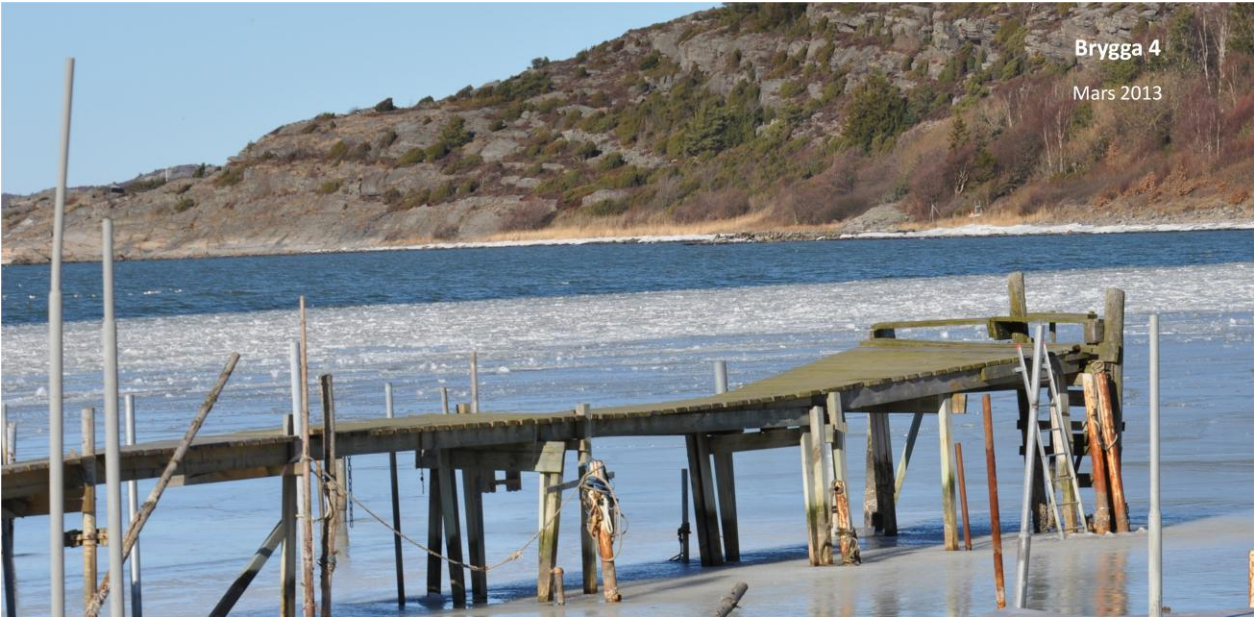
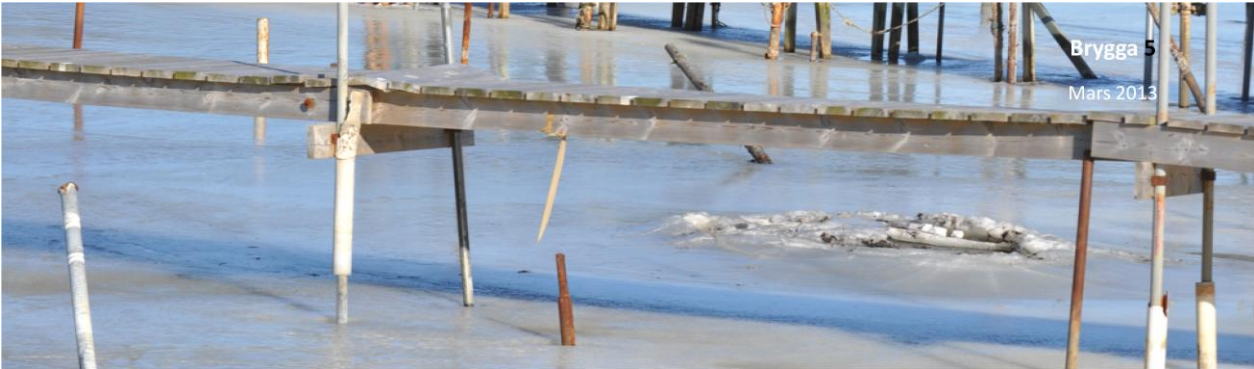
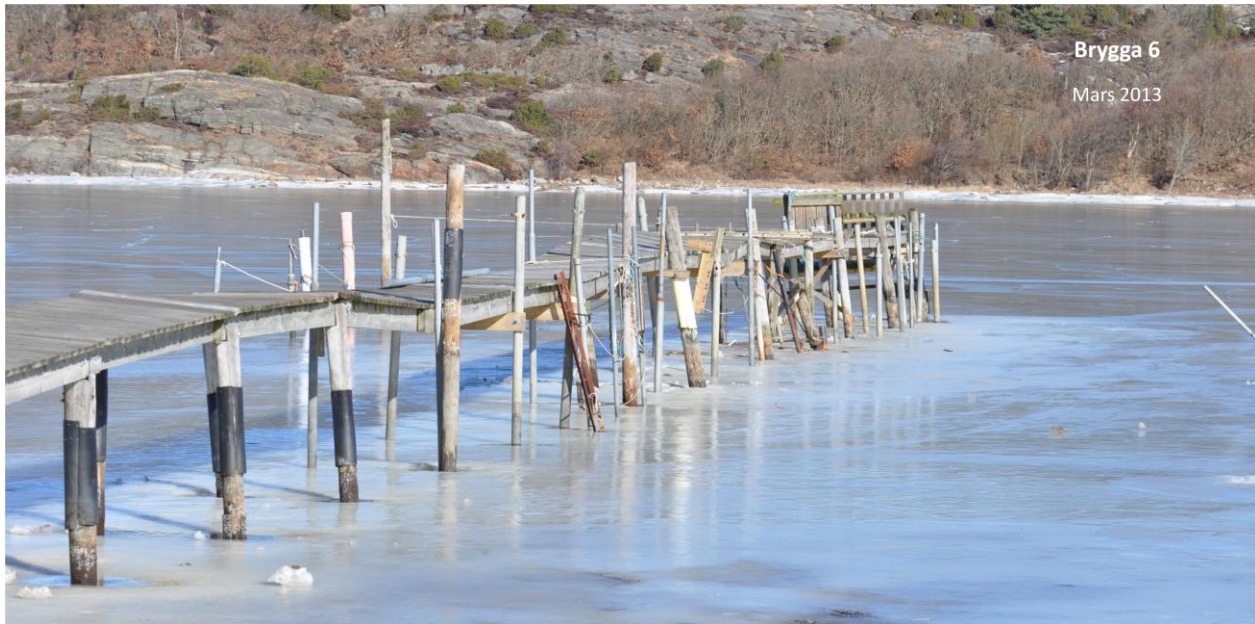
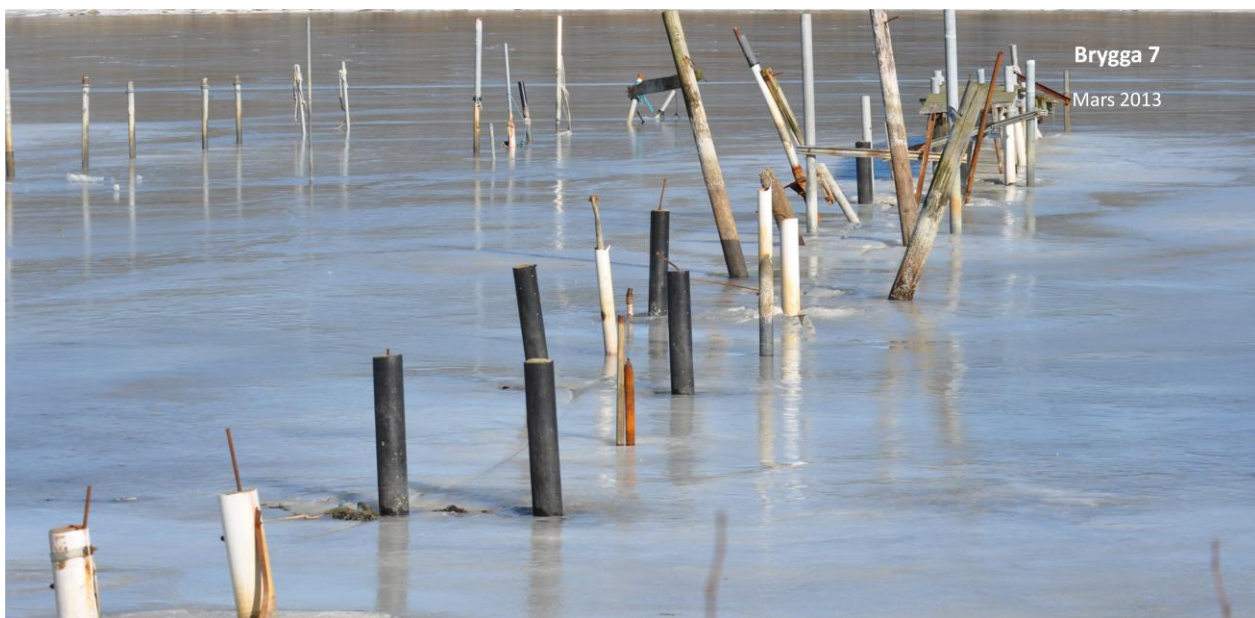
Bilderna nedan togs före den årliga upprustningen, 5:e mars 2013. Vattenståndet var något över det normala. Som framgår har is och ändringar i vattennivån gradvis lyft upp bryggorna och gjort dem ranka och farliga att beträda.

På brygga 6 kan man med ökad förstoring räkna till nio steg mellanrum på stegen på bilden. Detta motsvarar en höjd mellan 2 – 2,5 m

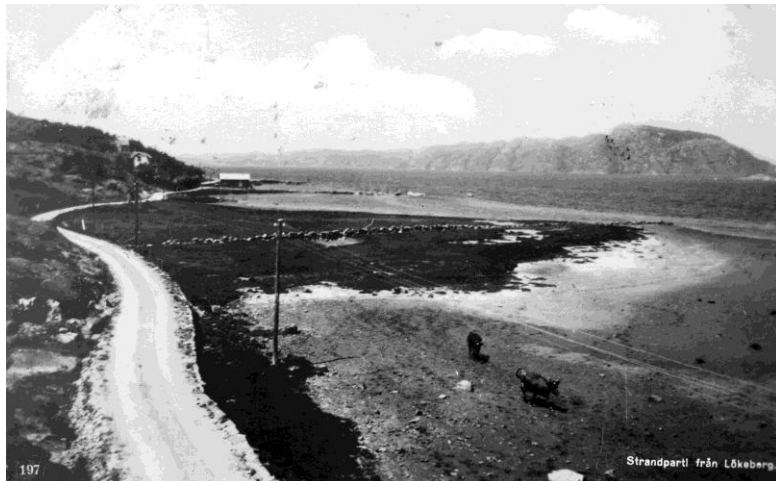
Lökebergs strandängar på 1930-talet.

Genom avlägsnande av ett konstgjort näs till den tidigare sjöboden och bryggan (se bilden), skapas en förbättrad cirkulation i det av stagnerat vatten karakteriserade området (hitom sjöboden) innanför det gamla erosionskyddet som tidigare generationer jordbrukare lagt ut för att skydda betesmarken på strandängarna. Idag är strandängarna på bilden utfyllda eller igenvuxna med vass.
