**MARINBIOLOGISK UTREDNING**

**MÖJLIGA TIPPLATSER FÖR  
OMHÄNDERTAGANDE AV  
MUDDERMASSOR FRÅN  
LÖKEBERGA KILE**

**I KUNGÄLVS KOMMUN**

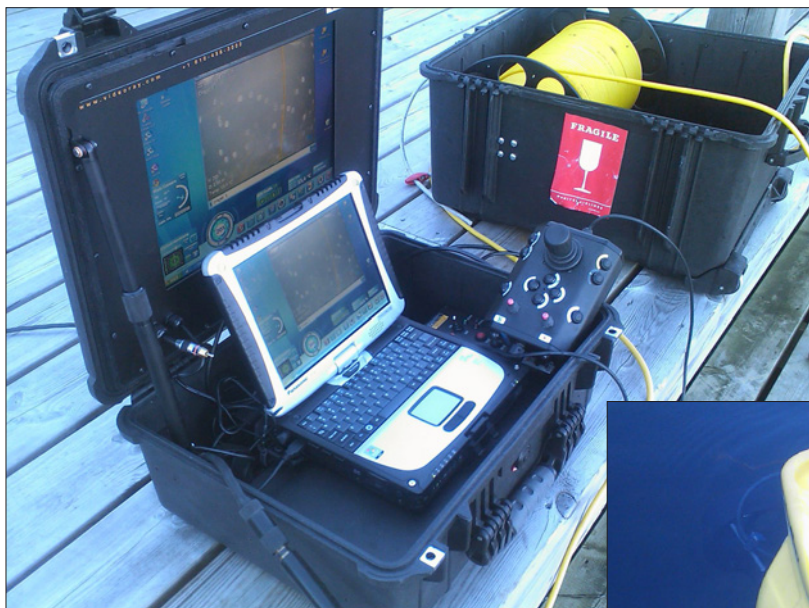
*Fig 1. MiniROV-farkosten med kontrollsystem.*

*Farkosten har ett maximalt dyk djup till 300 m och drivs av tre propellrar. Högsta hastighet är hela 4,5 knop, vilket är en stor fördel vid strömmande vatten.*

Bottnarnas flora, fauna och substrat inom de flesta av muddertippningsplatserna som redovisas i denna utredning har inspekterats med antingen droppvideokameror eller en ROV-farkoster (Remotely Operated Vehicle), dvs en fjärrstyrd undervattensfarkost med inbyggda videokameror (se exempel i fig 1).

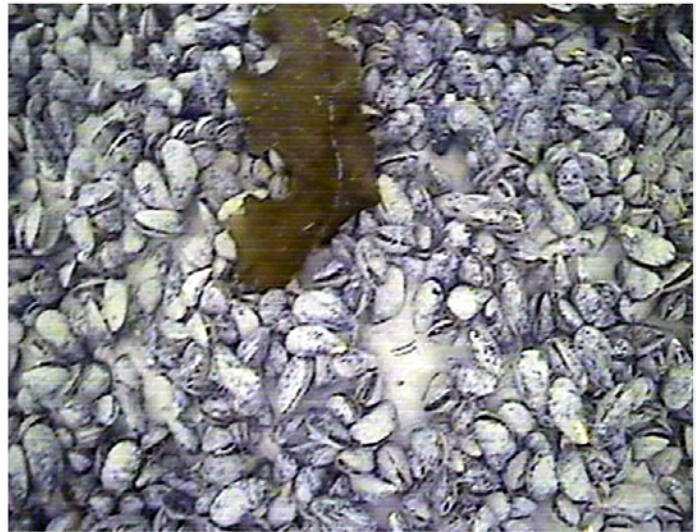
*Fig 14. Muddertippningsplatsen vid Viten år 2007. Ytan är helt täckt av levande blåmusslor där kelpalger *Laminaria saccharina* kan sätta sig fast och växa till. Från att ha varit en trivial och lågproduktiv sedimentbotten så har en ekologiskt värdefull och produktiv hårbotten bildats. Sannolikt beror utvecklingen på att de frisimmande mussellarverna söker sig mot ljuset när de skall bottenfällas dvs mot grundare belägna bottnar.*

På bottenytor med ca 8 meters djup eller grundare är muddermassorna helt täckta av blåmusslor (fig 14), som nu skyddar massorna mot eventuell erosion och dessutom utgör ett biologiskt filter för det vatten som flyter förbi.
